Ziel:

- Funktionsfähigkeit des Buschjost-Ventils mit integrierter Endlagenerfassung soll in kalter Umgebung geprüft werden
 - Kalte Umgebung:
 - Ventil wird mit LN2 durchströmt
 - Ventil liegt in tiefkalter Umgebung @ $\sim -150^{\circ}\text{C}$ + Ventil wird mit LN2 durchströmt
 - Hall-Sensor muss zuverlässig die Schaltzyklen detektieren
 - Eine gelbe LED leuchtet entsprechend der "Hall-Detektion"

Ventil 2/904-46-0604-1012-F

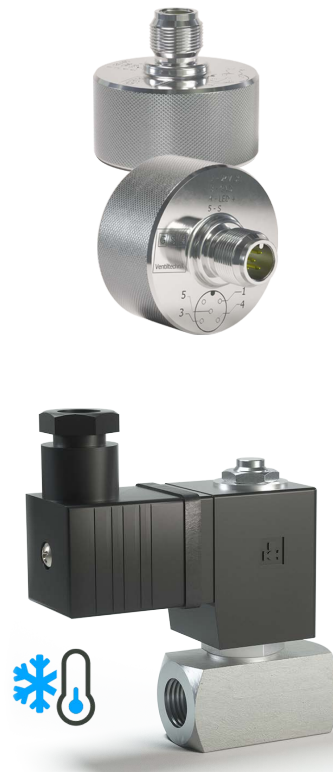
Sensor B0044.000420

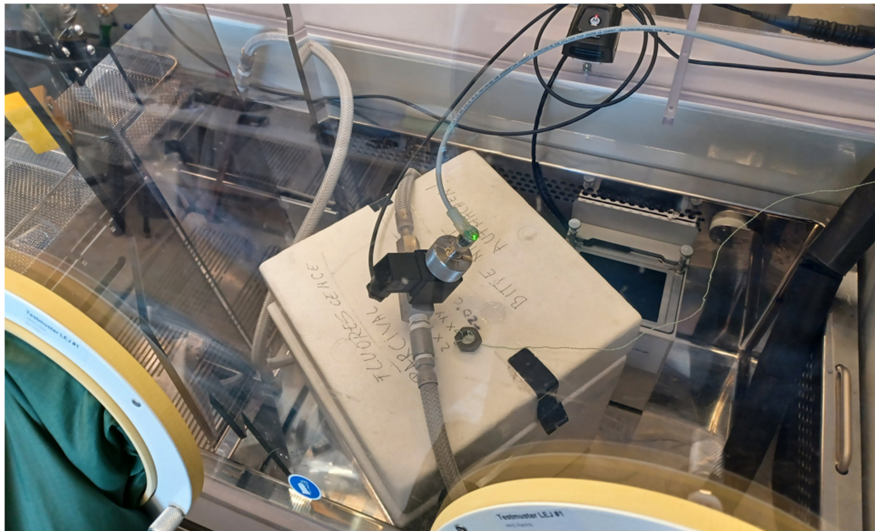
ACHTUNG: kein Sicherheitsventil verbaut; Ventil muss nach beendetem Versuch entlüftet werden bevor der Kugelhahn geschlossen wird
- Ventil über den seitlichen Service-Zugang und mit einem langen Schlauch in den Workingspace gelegt
- Ventil auf einem Stück Styropor platziert
 - 20230214_132532.jpg

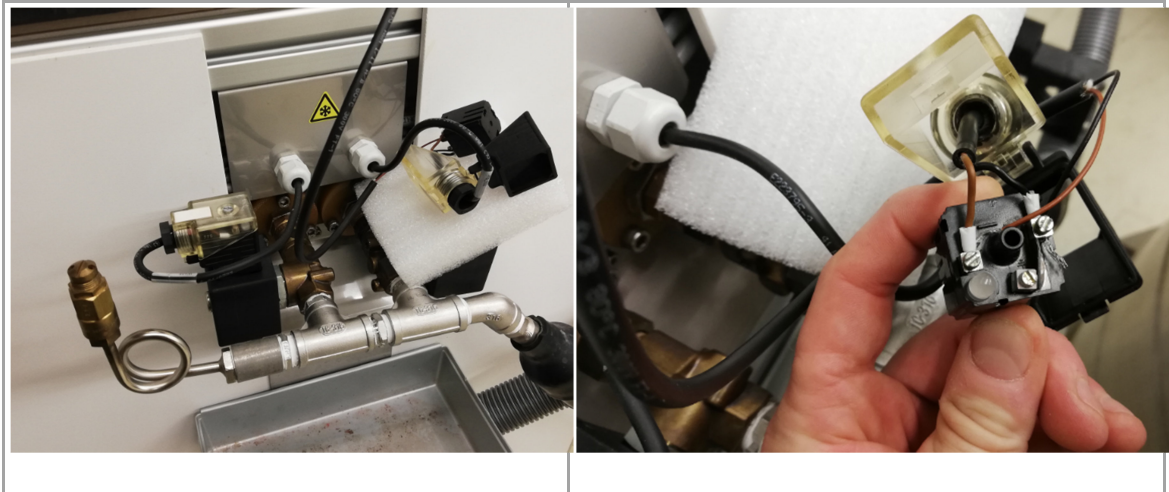
- Abgang des Ventils wird in den HTF geführt
- Ansteuerung erfolgt über einen "Abzweig" des elektr. Anschlusses des eigentlichen Ventils zur Temperierung des HTFs

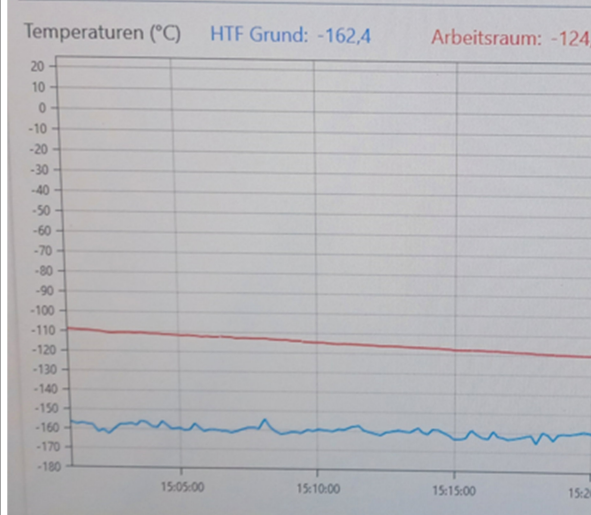
20230214_153115.jpg

- Keine Auffälligkeiten
- Anschließend Ventil weiter unten im Arbeitsraum positioniert
 - Wesentlich kältere Umgebungstemperaturen

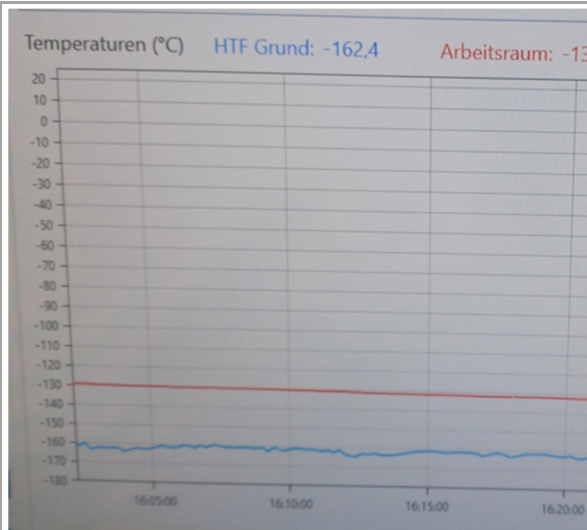
20230214_163224.jpg

- Keine Auffälligkeiten

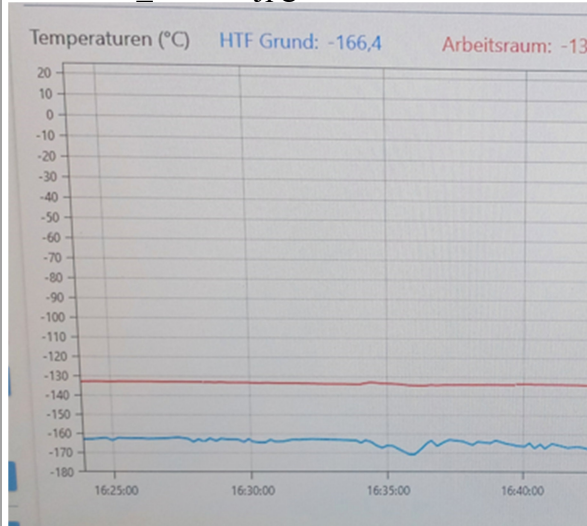
20230214_172900.jpg

- Keine Auffälligkeiten

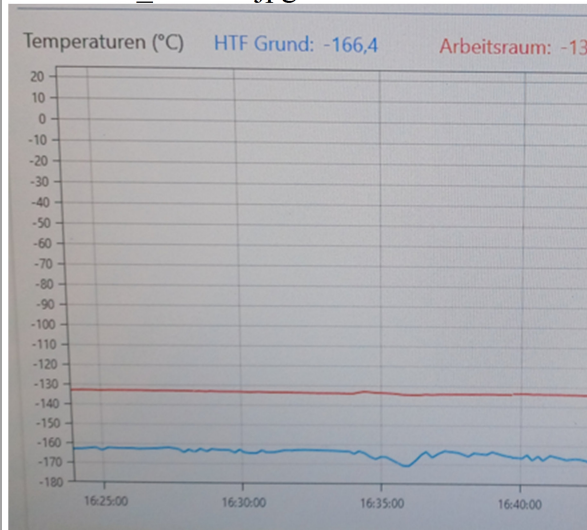
20230214_180106.jpg

- Hall-Sensor dauernd "bestromt"
 - Zeigt keine Schaltzyklen mehr an (schlecht auf Foto)

zu erkennen, aber die gelbe LED für die Hall-Detektion leuchtet dauerhaft)

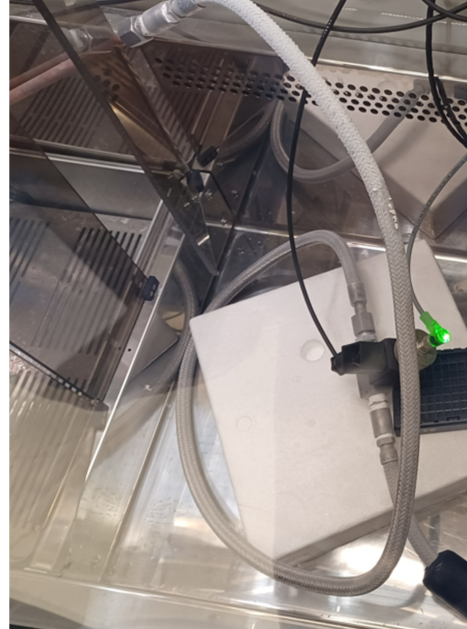
20230214_180122.jpg

- Ventil arbeitet dennoch
 - Ventil schaltet entsprechend der T-Regelung der WB

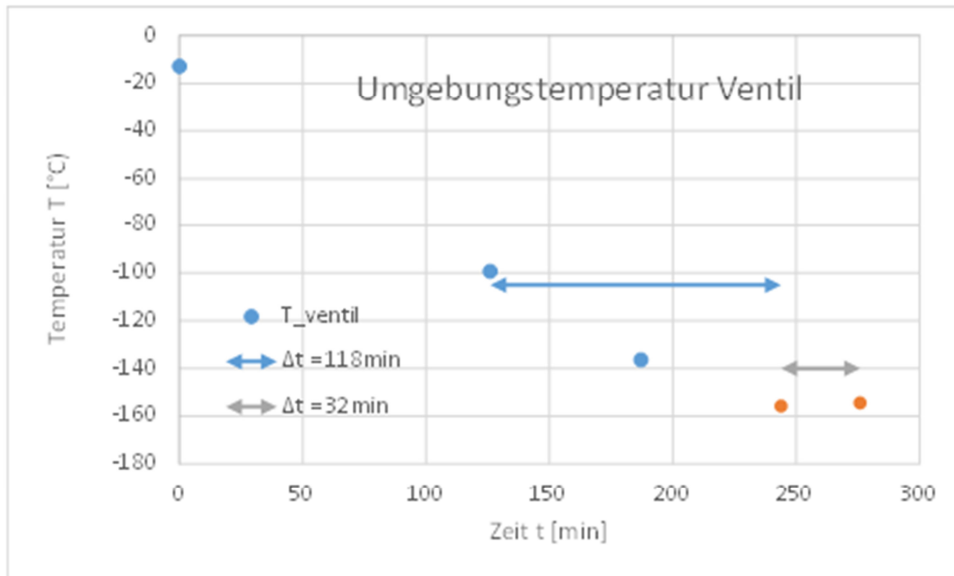
- Siehe "Test_Buschjost_Hall_Ventil.xlsx"
 - Temperaturen + Uhrzeiten/Dauern aus Fotos entnommen
- Ventil wurde durch unterschiedliche Positionen im Arbeitsraum der Workbench stetig abgekühlt
 - Siehe blaue Punkte in Diagramm
- Das Ventil hat Temperaturen $T < -100^{\circ}\text{C}$ für eine Dauer von ca. 2h ohne Auffälligkeiten überstanden
 - LED gelb hat bei jedem Schaltzyklus zuverlässig geblinkt

- Nach einer Dauer von ca. 30min bei Temperaturen $T < -150^{\circ}\text{C}$ hat die Elektronik des Hall-Sensors nicht mehr zuverlässig die Endlage des Ventilkopfes erfasst (rote Punkte in Diagramm)
 - LED wurde dauerhaft bestromt obwohl das Ventil hörbar geschaltet hatte
 - LED leuchtete dauerhaft
- Nach Erwärmung des Ventils war die Funktionsfähigkeit des Endlagenschalters wieder gegeben

- Wie zu erwarten gewesen war, hat der reine Schaltmechanismus des Ventils keine Probleme in tiefkalten Bedingungen verursacht. Die Hall-Elektronik konnte die Schaltzyklen unter diesen Bedingungen aber nicht mehr zuverlässig detektieren.
- Das Ventil 2/904-40...46-1004-1012-F 24VDC ist für den Einsatz in tiefkalter Umgebung geeignet, jedoch der Hallsensor "Fritz" ist nicht geeignet um zuverlässig unter tiefkalten Umgebungsbedingungen die Endlagen anzuzeigen. Eine dauerhafte Umgebungstemperatur -60°C für den Hallsensor kann jedoch ohne Umschweife befürwortet werden.
 - Es gilt auch immer zu beachten:
 - Der Hall-Sensor reagiert lediglich auf die Nähe des auf den Magnetkopf sitzenden Magneten und detektiert somit lediglich die "AUF"-Stellung des Ventils. Ob das Ventil nun tatsächlich geschlossen ist, kann über den Hallsensor nicht detektiert werden!
