Ziel:

- Funktionsfähigkeit des Buschjost-Ventils mit integrierter Endlagenerfassung soll in kalter Umgebung geprüft werden
 - Kalte Umgebung:
 - Ventil wird mit LN2 durchströmt
 - Ventil liegt in tiefkalter Umgebung @ $\sim -150^{\circ}\text{C}$ + Ventil wird mit LN2 durchströmt
 - Hall-Sensor muss zuverlässig die Schaltzyklen detektieren
 - Eine gelbe LED leuchtet entsprechend der "Hall-Detektion"

Ventil 2/904-46-0604-1012-F

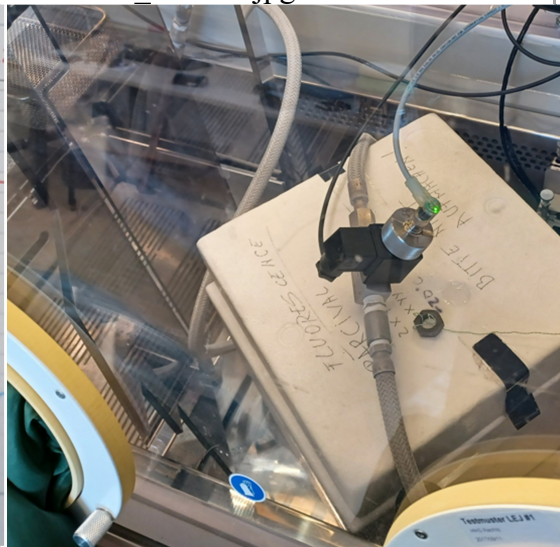
ACHTUNG: kein Sicherheitsventil verbaut; Ventil muss nach beendetem Versuch entlüftet werden bevor der Kugelhahn geschlossen wird
- Ventil über den seitlichen Service-Zugang und mit einem langen Schlauch in den Workingspace gelegt
- Ventil auf einem Stück Styropor platziert
 - 20230214_132532.jpg
