10 Jahre Kryogen-Magnetventile für tiefkalte Fluide

Produktgruppe: LN2 Magnetventile

Buschjost Magnetventile installiert Ihr 1. Kryogen-Magnetventil zur Steuerung von tiefkaltem verflüssigtem Stickstoff bis -200°C in eine Anlage zur Betonkühlung. Das Ventil hat die Serien-Nr. BAU22014 , produziert im Monat August des Jahres 2006.

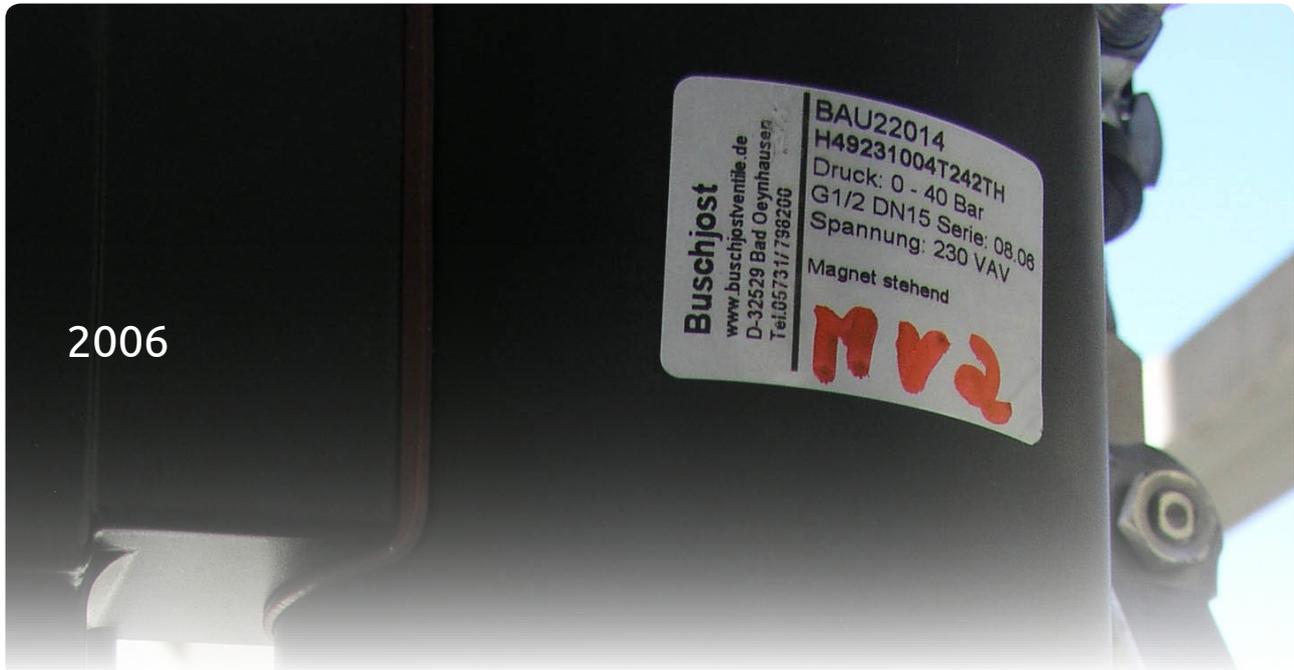
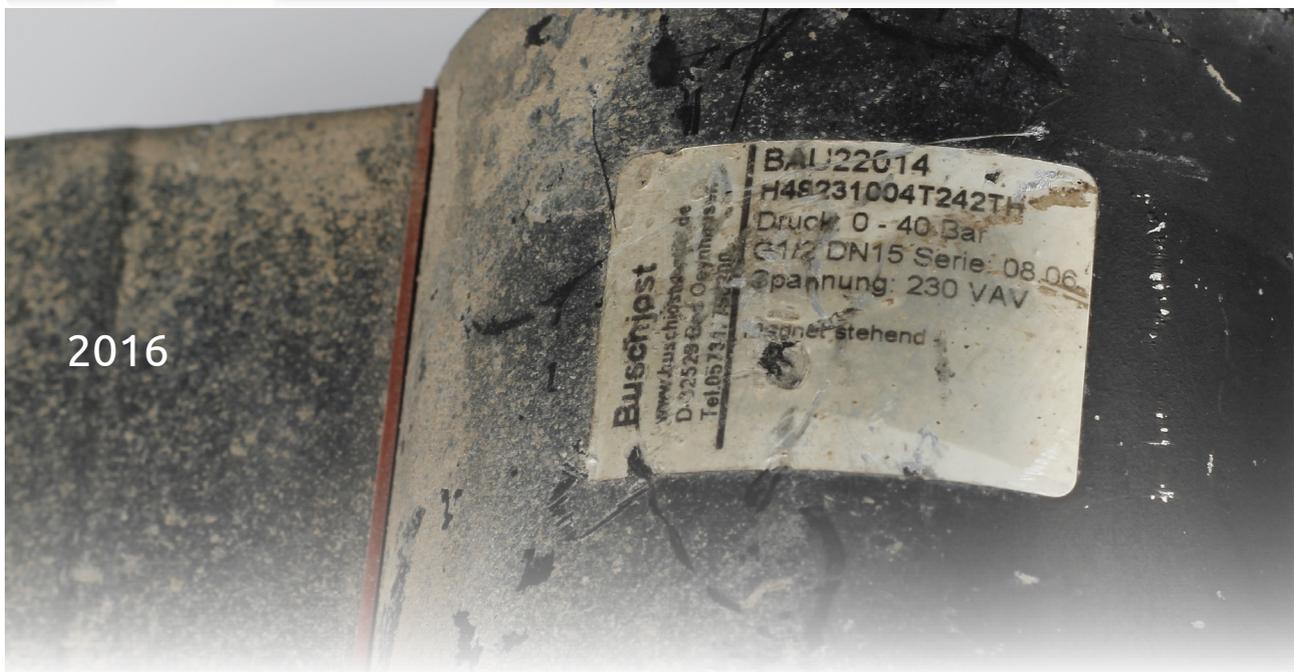
nach 10 Jahren harten Einsatzes, kommt genau dieses Ventil zurück zur Überprüfung und Überholung zurück in unser Werk.

Die Überarbeitung des Ventils beschränkt sich auf einen neues Verschleiß- und Dichtungsset in der aktuellsten Bauweise 2/738 049.003011. Das Ventil ist nun wieder fit für die nächsten 10 Jahre

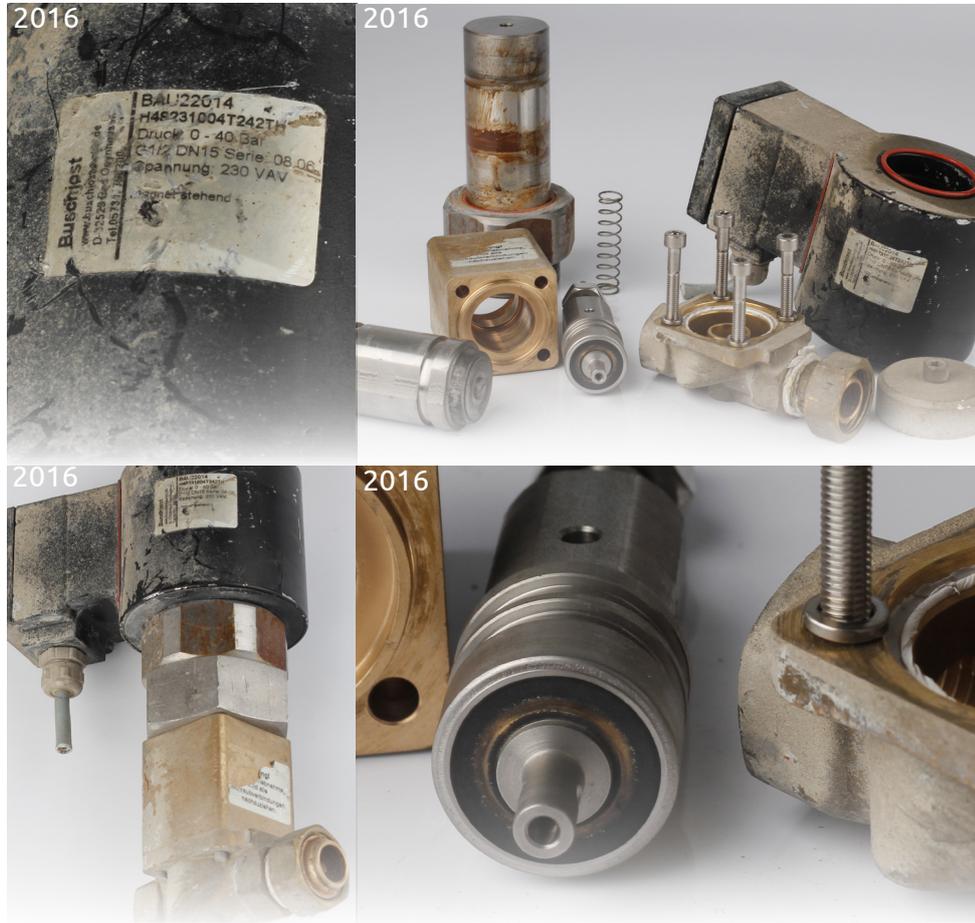
Bilderserie 2016

„... Kälteventil aus BAU22014 noch ohne KFB und alte Bauweise ohne Kegel, Leckage am Hauptsitz, sonst guter Zustand, Magnetspule Isolationswiderstands-/Diodenprüfung durchgeführt - i.o.“
